# Der Bergsturz von Schloss Banz 1911

## Oder der Bergsturz, der ein Berggrutsch war... Betrachtungsweisen eines geologischen Ereignisses \*

Karl Ludwig Ostertag-Henning †

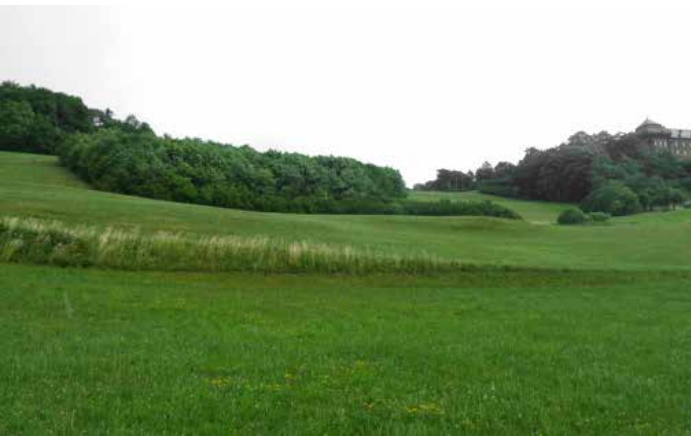
Ein Drittes: Die „Obere Heidleite“, der Hang unterhalb des Parkplatzes, rutscht - gerade auf der Trennlinie zwischen Opalinuston und Eisensandstein. Selbst der Versuch, durch Bepflanzung ein weiteres Rutschen zu verhindern, hatte keinen Erfolg. Der Weg durch die Anpflanzung hat in diesen wenigen Jahren seine ursprünglich gerade Linie verloren und unterhalb der Pflanzung sind die „Kabelwellen“, typisch für Erdbebewegungen, deutlich auszumachen. Der Berg lebt !

Die „Obere Heidleite“ mit den „Kabelwellen“. Mittig hier der Versuch einer befestigenden Hangbepflanzung mit Sträuchern und Bäumen (Foto: S. Ostertag-Henning 2011)

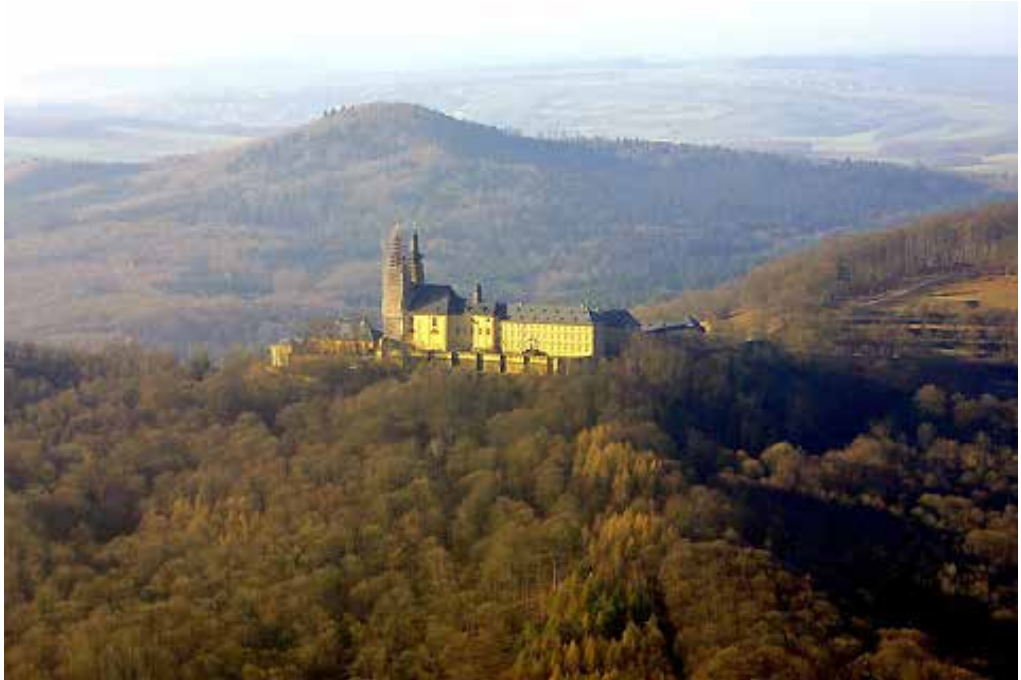
Luftaufnahme 2002, im linken unteren Bereich ist die Muldenbildung noch 100 Jahre nach dem Bergsturz erkennbar
